## Tigra150

#### エラーコード表示・消去方法

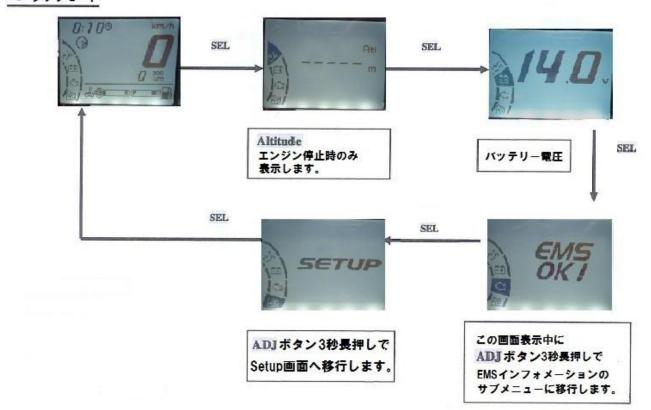
#### ベーシックモード

メーターの液晶画面内の表示をセレクトボタンにてベーシックモードの5つの画面を切り替えます。

故障が検知されていなければ EMS OK! と表示される画面で『DTC 1』と表示される場合は アジャストボタンを 3 秒長押しして EMS インフォメーションのサブメニューへ移行して下さい。 (DTC の後の数字は故障検知数を表しますので 2 個の場合は DTC 2 3 個の場合は DTC 3 と表示されます)

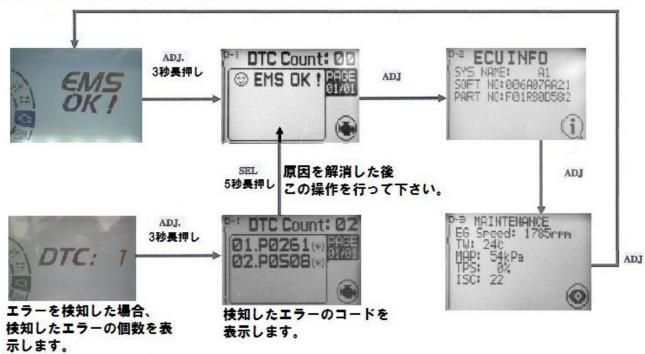
#### EMSインフォメーション サブメニュー

上図のように DTC 表示があった場合はアジャスト3秒長押しでエラーコードを表示させられます。

故障修理後はエラーコード表示画面からセレクト5秒長押しで履歴の消去が出来ます。
